Túnel do Marão – lições retiradas das fases de escavação e revestimento definitivo

Manuel Tender¹; João Pedro Couto², João Baptista³, António Garcia⁴

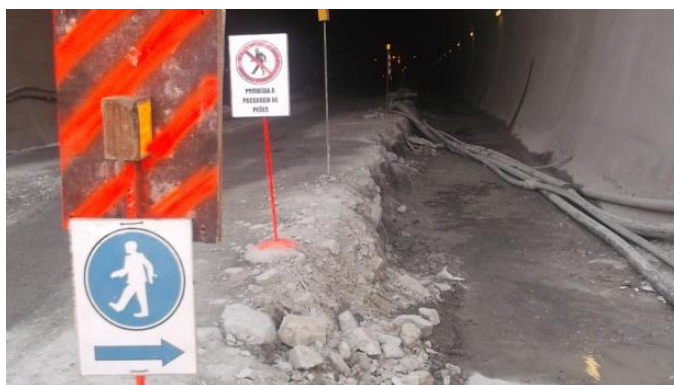
Figura 2 – Restrição de trânsito pedonal em faixa central

Desde o início da empreitada que os acessos pedonais foram caracterizados como fundamentais para a realização das atividades de forma segura. No exterior dos túneis, nomeadamente no estaleiro social, foi colocada diversa sinalização evidenciando os riscos e como proceder para circular em segurança, tendo sido também implementada uma separação física entre o caminho pedonal e a via de circulação dos veículos e equipamentos móveis, e criados passadiços a níveis superiores para evitar o conflito entre peões, veículos e equipamentos móveis. No interior dos túneis, numa fase inicial, optou-se também pela separação física entre os caminhos pedonais e de viaturas e equipamentos (ilustrada na Figura 2): os trabalhadores circulavam apenas por um dos hasteais do túnel, junto da iluminação artificial. Posteriormente, pela inexistência de trabalhadores ao longo dos túneis e pela excessiva concentração dos mesmos junto das frentes de trabalho, a medida foi alterada, procedendo-se ao reforço da sinalização e à delimitação do acesso pedonal apenas nas zonas afetadas. Adicionalmente, para minimizar o risco de atropelamento ao longo dos túneis, foi também proibida a deslocação de pessoas a pé para as frentes de trabalho.

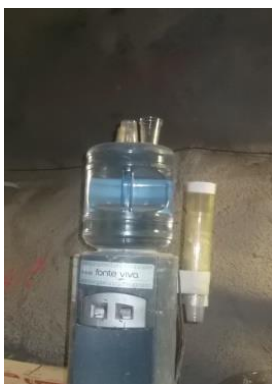
Figura 4 – Sistema de abastecimento de água potável em frente de obra

Dada a inexistência de água potável no interior dos túneis, procedeu-se à instalação de equipamento de fornecimento de água potável com copos de plástico individuais. Assim, garantiu-se a disponibilidade de água para consumo a todos os trabalhadores (Figura 4), diminuindo as suas deslocações ao exterior e garantindo a qualidade da água fornecida.

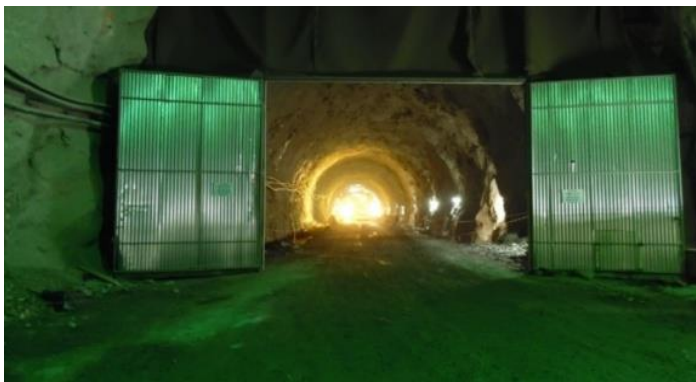
Figura 5 – Portão de delimitação de zona de revestimento definitivo (fonte: autores)

Uma das opções para minimizar a contaminação do ar em túneis (que, segundo (Velasco, Herrero, & Prieto, 2010), pode agravar as limitações de iluminação existentes em obras subterrâneas), é a montagem de cortinas. A opção inicial tomada no TDM para separação de espaços e minimização de riscos para os trabalhadores encarregues do revestimento definitivo, passou pela instalação das referidas cortinas de retenção de nuvem de ar contaminado (direcionando-a, através de galerias transversais, para a galeria paralela). No entanto, verificou-se que este sistema não surtiu o efeito desejado: a cortina era frágil e danificava-se facilmente devido à constante abertura e fecho; por vezes, a cortina era aberta antes de a nuvem proveniente da pega de fogo passar pelo local. Para resolução da situação, foi posteriormente instalado um portão com sinalização de obrigatoriedade de fecho, conforme Figura 5, tendo-se obtido valores de qualidade do ar bastante aquém dos Valores Limites de Exposição estabelecidos.

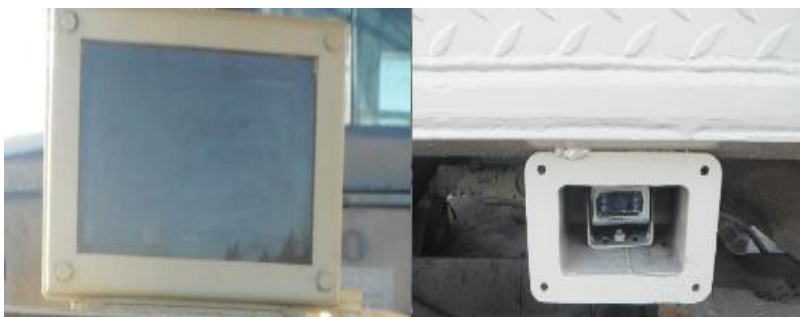
Figura 6 - Sistema de câmaras (fonte: EPOS)

A instalação de sistemas de câmara é uma alternativa a espelhos retrovisores ou sinaleiros. O sistema de câmara utilizado no TDM para os *dumpers* é constituído por uma câmara, instalada na parte traseira do equipamento, e um monitor, na cabine do condutor (Figura 6), permitindo ao condutor ter uma melhor visibilidade e minimizando os riscos de atropelamento.

Nesta empreitada, pudemos constatar que a instalação deste sistema, em conjugação com os já existentes (alarme sonoro de marcha-atrás, espelhos, sinalização luminosa) diminuiu o risco de colisão entre equipamentos e de atropelamento, contribuindo para um melhor desempenho dos condutores manobreadores.

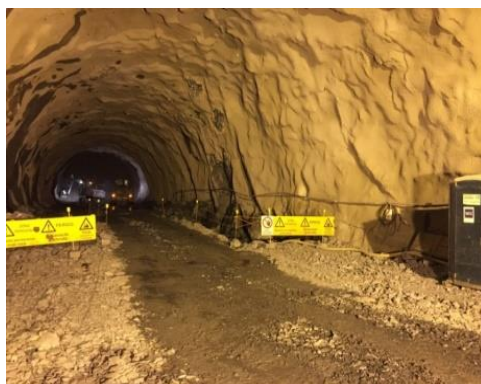
Figura 7 - Sinalização de rebaixos em frentes de escavação (fonte: autores)

As características do túnel obrigam à abertura dos rebaixos laterais, para futura execução de sapatas, o que se revela mais um desafio para a segurança no trabalho, porque esta abertura tem obrigatoriamente que acompanhar o avanço da frente de escavação. Sendo uma zona onde existem quase sempre atividades a decorrer, impunha-se a criação e implementação de medidas de prevenção adicionais que garantissem as condições de segurança adequadas a todos os condutores manobreadores que efetuam consecutivamente a remoção de escombros, com passagem obrigatória neste local. Assim, foi instalada iluminação artificial de forma a não encandear os trabalhadores que ali circulam. Adicionalmente, foi delimitado e sinalizado todo o perímetro da escavação, com colocação de sinalização nas extremidades, para avisar para a presença dos riscos no local e melhorar as condições de visibilidade da escavação existente (Figura 7).

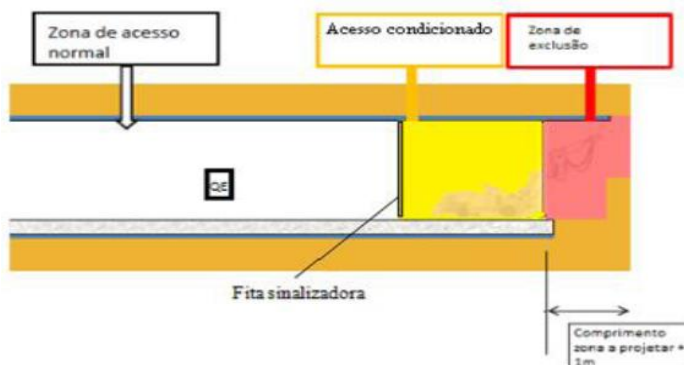
Figura 9 – Zona de exclusão na frente de projeção de betão

No TDM, tendo este risco sido considerado não tolerável, as medidas preventivas foram reforçadas de duas formas. Primeiro, pela utilização do equipamento “robô de projeção”, que dispõe de telecomandos, permitindo a execução da atividade com o operador afastado da zona de aplicação do betão projetado, zona de elevada acumulação de partículas suspensas e propícia à queda de torrões de betão projetado fresco. Para proteger o operador da exposição e inalação das partículas suspensas, foram adquiridas máscaras completas, adequadas às características ambientais do local. Segundo, pela criação de zonas de exclusão com base no tempo médio de presa de betão obtido em testes realizados (Figura 9). A zona de exclusão é a zona adjacente à zona de projeção (onde o operador do robô se posiciona) e toda a área até à frente de escavação, zonas onde existe o risco de queda de torrões de betão fresco.

Esta medida possibilitou a salvaguarda do trabalhador, mesmo nos casos com maior afluência de água e em que a aplicação de betão projetado era mais difícil.

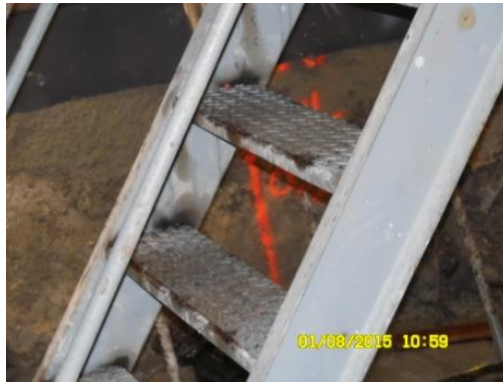
Figura 12 - Piso antiderrapante em escadas de acesso

- Plataformas de trabalho e escadas constituídos por material antiderrapante (Figura 12)

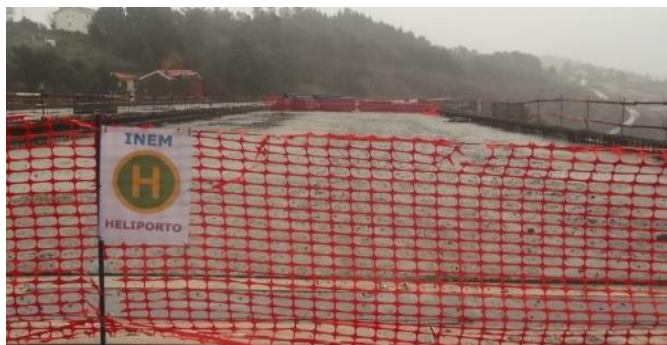
Figura 14 – Local reservado para heliporto (fonte: autores)

Quanto a evacuação de sinistrados, a criação de um heliporto surge como uma hipótese de otimização de tempos de transporte, entre a zona do emboquilhamento dos túneis e o hospital mais próximo, para estaleiros com difícil acesso a veículos (ARUP, 2012). No caso do TDM, foram realizadas reuniões com a Autoridade Nacional de Proteção Civil, onde se analisou o tempo de chegada dos serviços de emergência ao local, e que determinou a opção de criação de um heliporto (Figura 14). Foi também fruto desta troca de informações a criação de um espaço para, se necessário, se instalar um hospital de campanha.

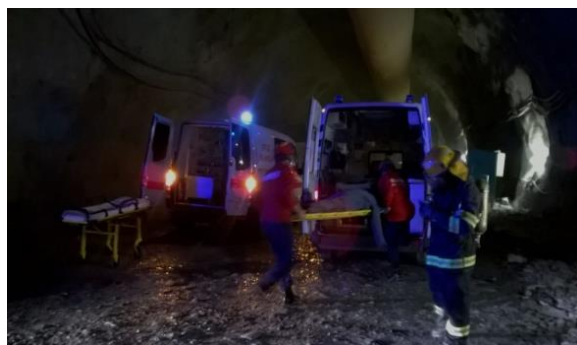
Figura 15 - Simulacro de explosão extemporânea

Como forma de testar e avaliar a implementação do Plano de Emergência Interno (PEI) do TDM, houve lugar à realização de um simulacro de emergência, em que foi simulada uma explosão extemporânea junto à frente de escavação. Este exercício teve como principal objetivo conhecer a capacidade do Consórcio TD-EC/EPOS para gerir os meios de emergência internos e avaliar a capacidade de articulação desses mesmos meios com os meios externos. Contando com a participação dos Bombeiros Voluntários da Cruz Branca de Vila Real, o simulacro decorreu na Frente Nascente (Figura 15), permitindo constatar que os diversos intervenientes do PEI tinham o processo de atuação bem assimilado e atuando em conformidade com o mesmo.

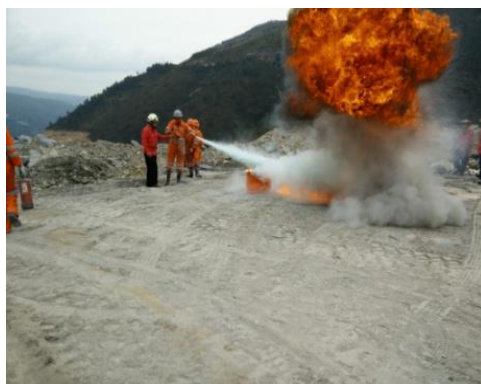
Figura 16 – Ação de formação prática de utilização de extintor

- Ventilação adequada das frentes de trabalho;
- Distribuição de meios de extinção portátil em locais da obra considerados estratégicos, do ponto de vista do potencial para a ocorrência de incêndios, nomeadamente escritórios, oficinas, zonas sociais, zonas de armazenamento de substâncias perigosas, frentes de escavação, plataformas ou “carros” de andaime e moldes de betão para realização de atividades de revestimentos definitivos;
- Realização de ações de formação em contexto prático, em conjunto com os Bombeiros Voluntários de Amarante, para utilização de extintores portáteis, por parte de trabalhadores da obra (Figura 16);
